**COMUNE DI OLMO AL BREMBO
PROVINCIA DI BERGAMO
PIANO DI GOVERNO DEL TERRITORIO**

**Allegato 4
CATALOGO DEI SERVIZI**

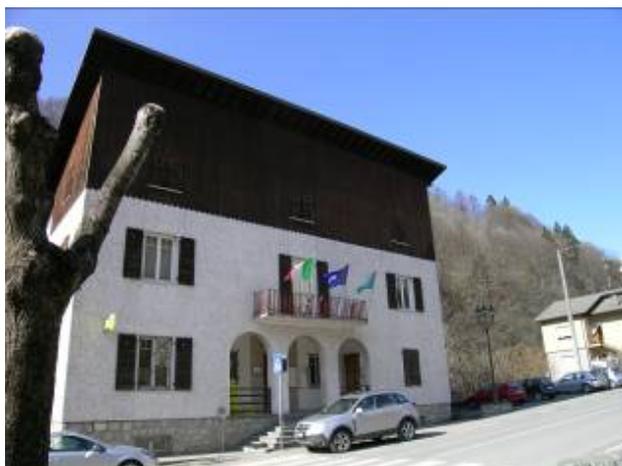
MUNICIPIO

| | <input checked="" type="checkbox"/> | barriere architettoniche sono presenti scale per accedere all'ingresso inoltre gli uffici sono a piano primo senza ascensore |

Barriere architettoniche sono presenti gradini per l'accesso alla struttura
Per accedere agli uffici comunali c'è un vano scala senza ascensore

Antincendio sono indicate le vie d'uscita e sono presenti gli estintori di norma

Igiene edilizia non è presente un servizio igienico ad uso degli utenti del comune

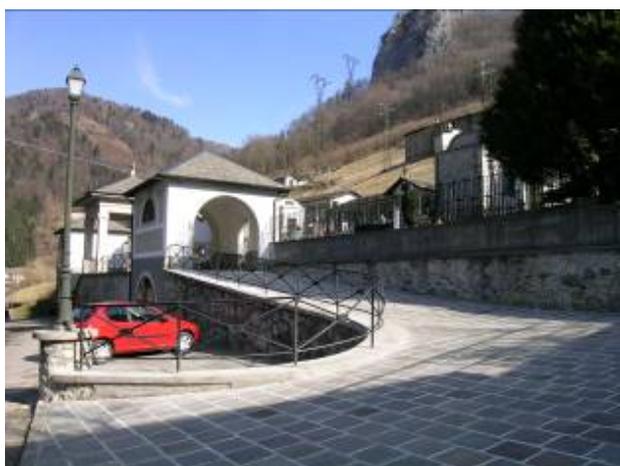
CIMITERO

Interna percorsi interni
 collegamenti verticali
 barriere architettoniche è stata realizzata una rampa di accesso dalla strada all'ingresso ma la conformazione del portale

d'ingresso e dell'intero cimitero impedisce l'accesso alla struttura da portatore di handicap con ridotta capacità motoria

Strutture si evidenziano alcune infiltrazioni dalla copertura del corpo centrale
Tamponamenti
Pavimenti alcuni percorsi sono sconnessi
Serramenti
Impianti
Opere di manutenzione eseguite

Barriere architettoniche di fatto la struttura all'interno non è accessibile
Antincendio
Igiene edilizia
Sicurezza (626)
risparmio energetico
inquinamento acustico

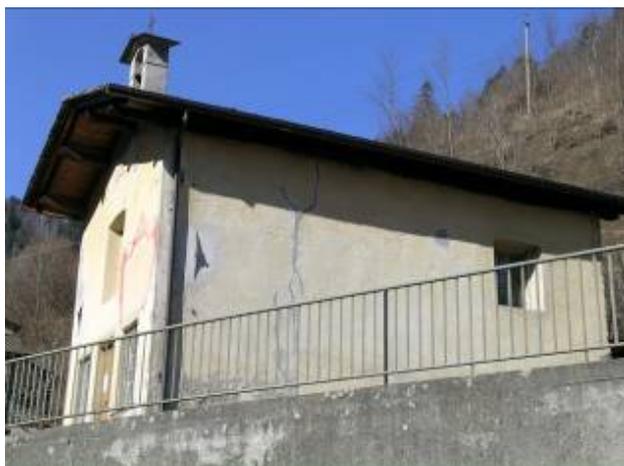
CHIESA DI SAN FRANCESCO

- Interna percorsi interni
 collegamenti verticali
 barriere architettoniche è raggiungibile tramite scalinata

si evidenziano dilavamenti e efflorescenze sugli intonaci esterni

la copertura è stata oggetto di manutenzione recente

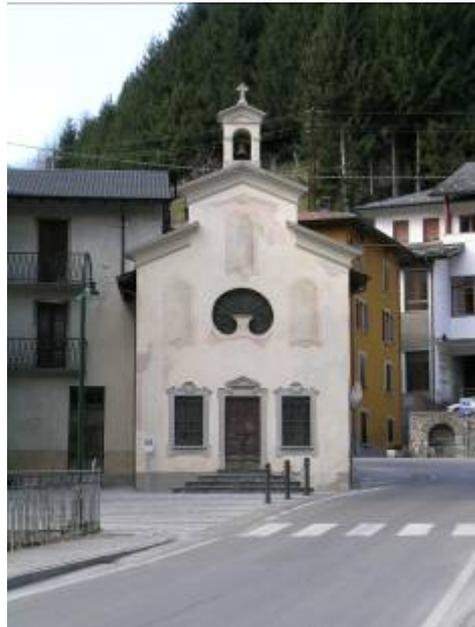
CHIESA DI SAN ROCCO

- Interna percorsi interni
 collegamenti verticali
 barriere architettoniche l'accesso è consentito esclusivamente da
scalinata

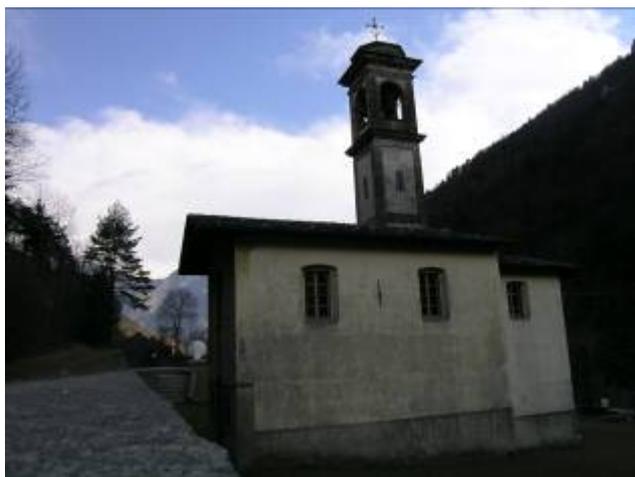
CHIESA DELLA MADONNA DEL CAMPELLO

ACCESSIBILITA' esterna automobilistica
 pedonale
 con mezzi pubblici
 parcheggi
Interna percorsi interni
 collegamenti verticali
 barriere architettoniche l'accesso è consentito esclusivamente da scalinata

evidente dilavamento delle facciate

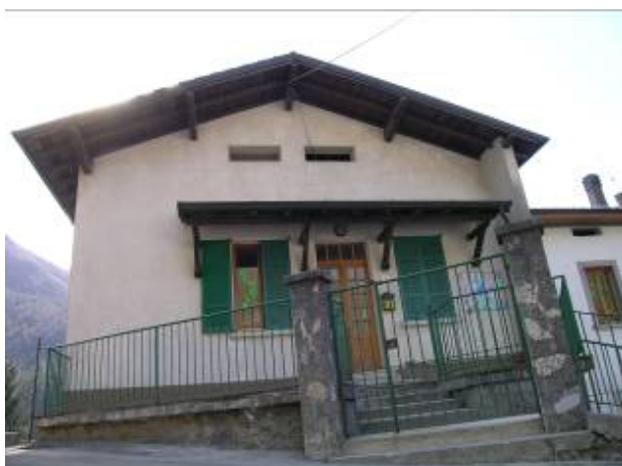
SCUOLA STATALE DELL'INFANZIA

STATO DI CONSERVAZIONE
 Strutture sono presenti fessure sulle murature perimetrali e sui balconi a piano primo
 Tamponamenti
 Pavimenti
 Finiture evidenti dilavamenti e distacchi dell'intonaco esterno
 Serramenti difficoltà di chiusura delle ante interne, le ante esterne necessitano di sistemazione integrale
 Impianti l'impianto di riscaldamento è a vista
 manutenzioni

Barriere architettoniche sono presenti gradini per l'accesso alla struttura
 le porte d'ingresso sono a due ante da 45 cm ciascuna
 scala di accesso all'area verde esterna
 presenti tre gradini per accedere alla cucina
 Antincendio sono indicate le vie d'uscita e sono presenti due estintori
 Igiene edilizia non è presente un servizio igienico con spogliatoio per il cuoco, la dispensa è stata ricavata nel ripostiglio, la cappa dei fuochi non è funzionante
 Sicurezza (626)
 risparmio energetico aula sono legata alla parte di edificio inutilizzato e quindi si lamentano situazioni di sbalzi notevoli tra una zona e l'altra
 copertura non isolata (travetti, cantinelle e cementegola)
 inquinamento acustico si rileva la necessità di intervenire con pannelli fono-isolanti nella zona mensa

NOTE
 l'accesso all'aula sono avviene dalla cucina
 Nella soffitta, non praticabile, è presente un cavo di alimentazione dell'illuminazione pubblica
